Chauffe-eau Junkers : Restauration d'un Classique

Site: Mbsmpro

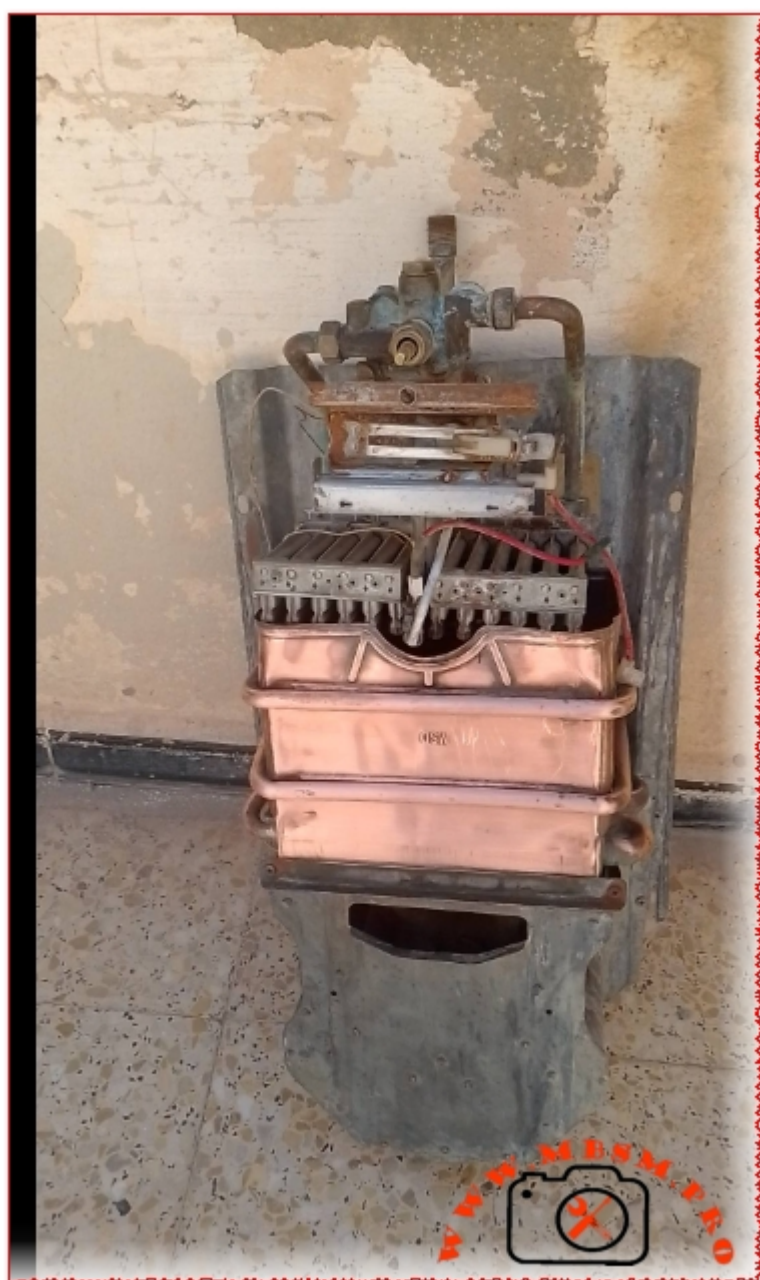
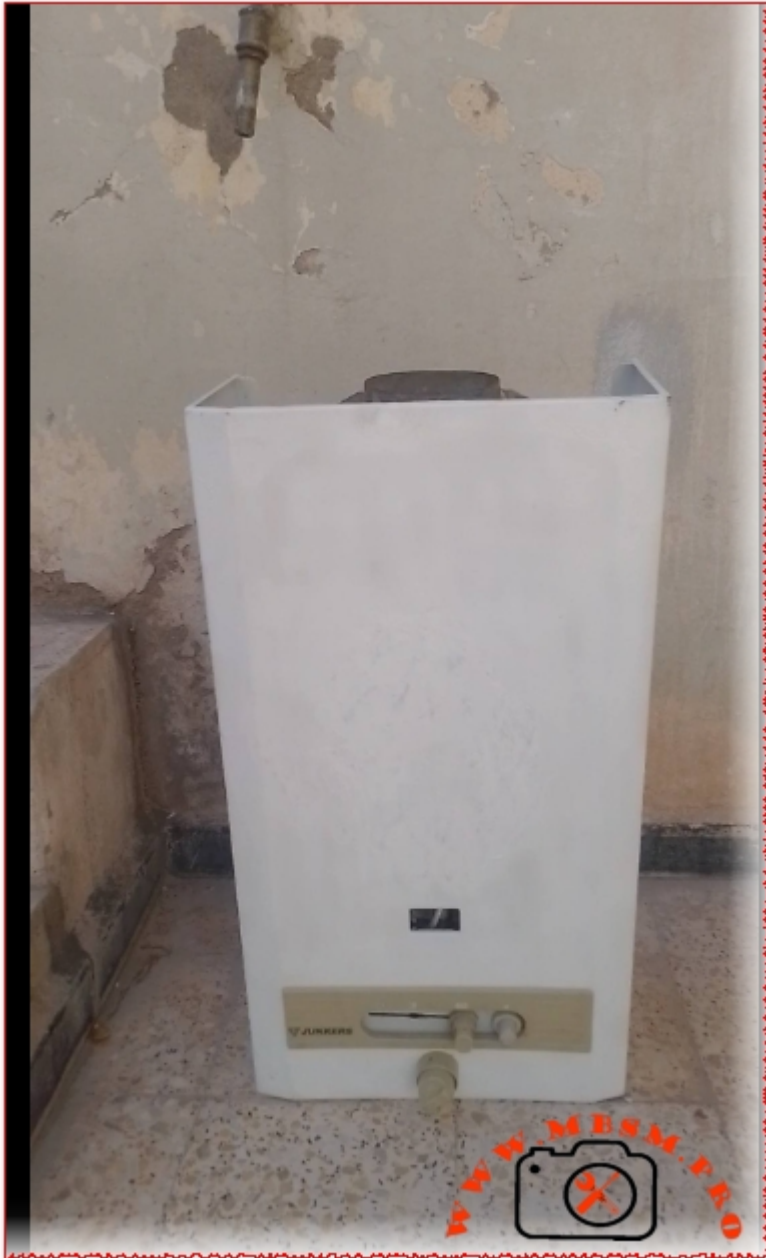
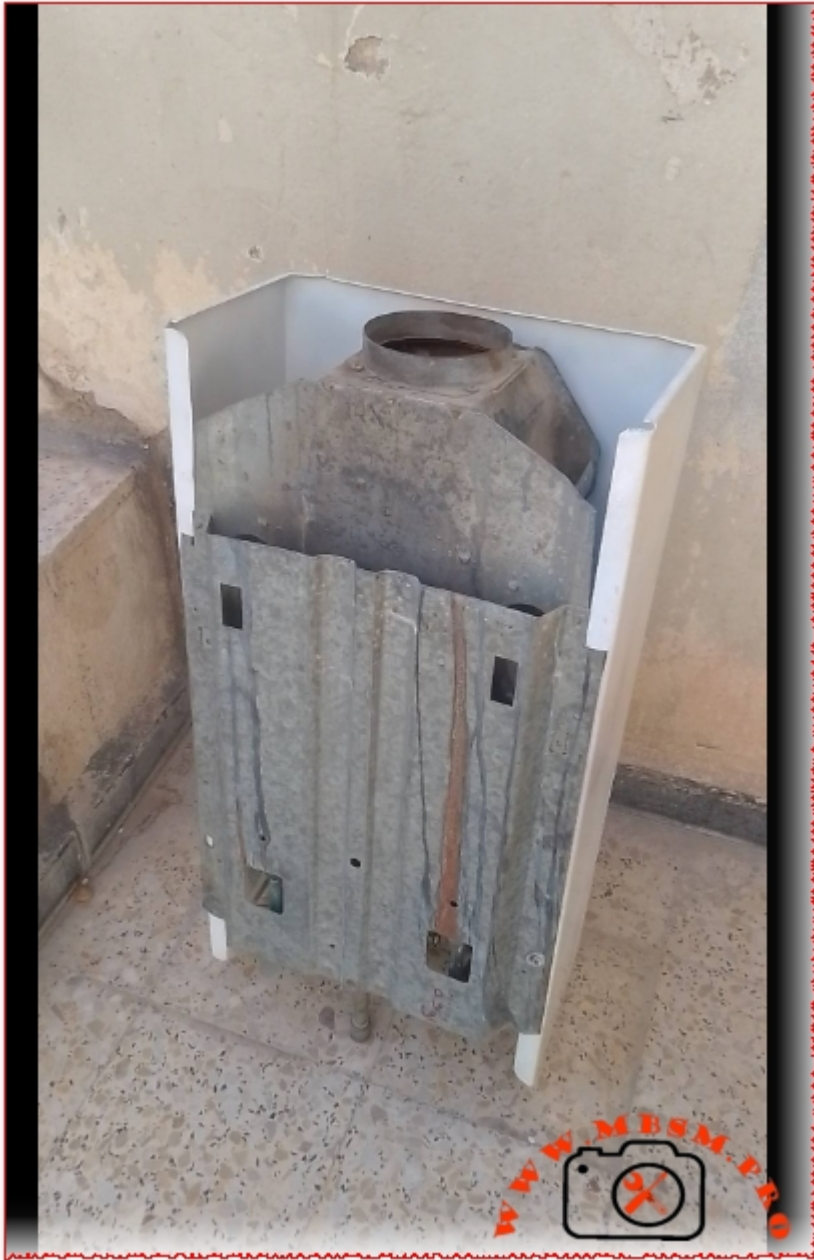
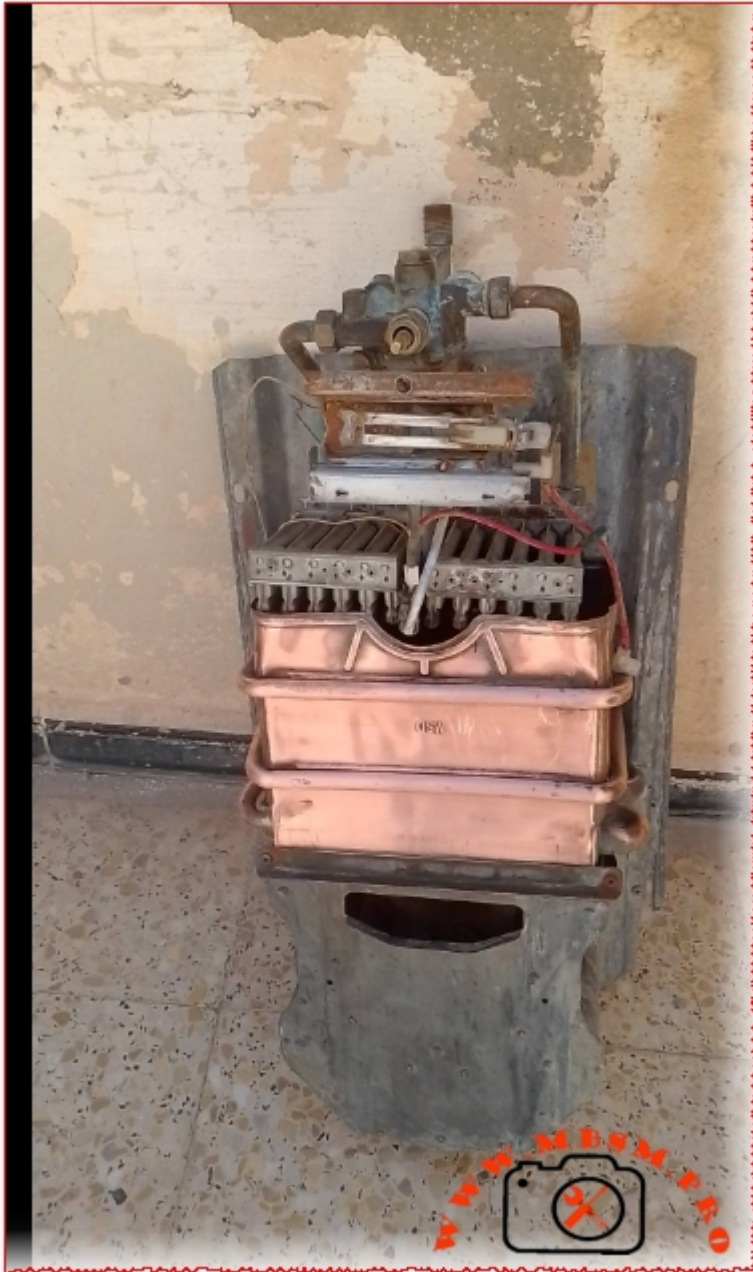
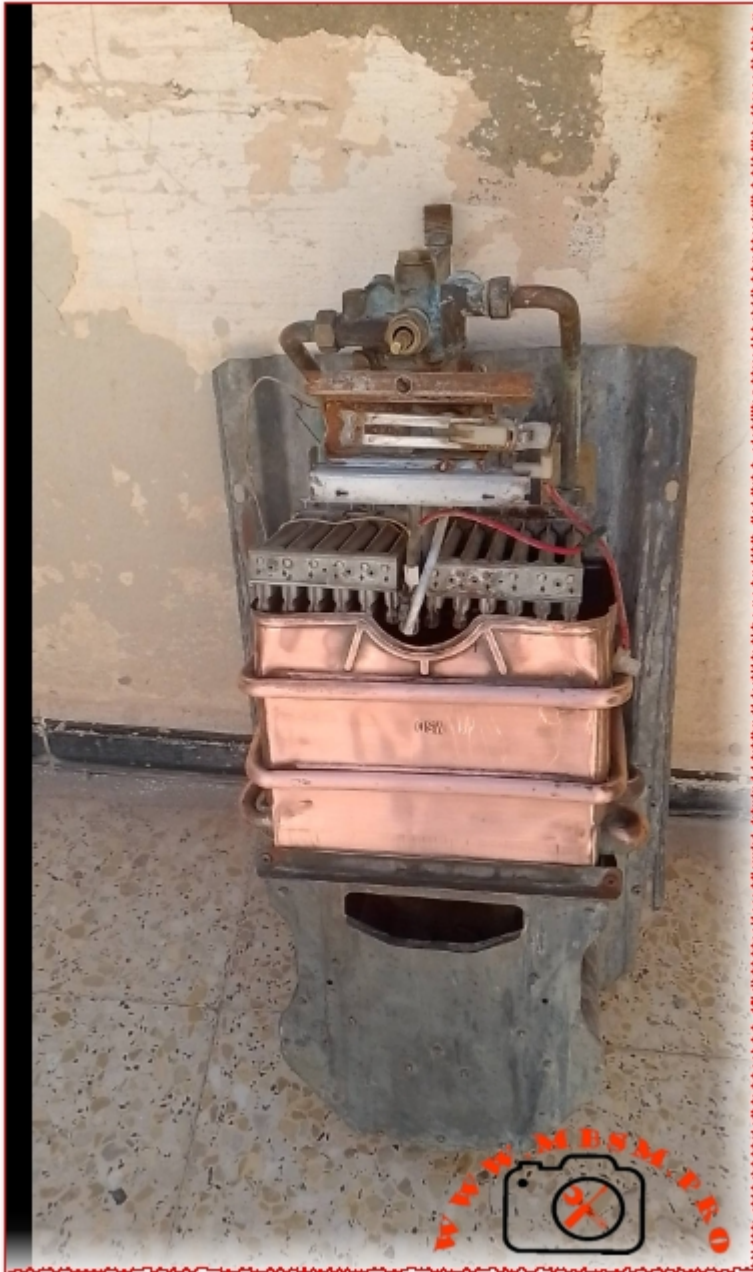
Avant de tout démonter, observez l'état général. Sur les images, on distingue une unité retirée de son emplacement d'origine. La coque extérieure blanche présente un panneau de contrôle typique des anciennes générations Junkers avec sa glissière de réglage du gaz et son bouton piézoélectrique. Une fois la coque retirée, le corps de chauffe en cuivre (le serpent) apparaît. Bien qu'il soit terni, le cuivre semble structurellement sain, sans fuite majeure apparente ni déformation verte due à une corrosion perforante sévère.

- **Détartrage du serpent** : Le principal ennemi de ces chauffe-eau est le calcaire. Déconnectez les arrivées d'eau et injectez une solution d'acide citrique diluée ou un détartrant commercial adapté à l'intérieur du tube en cuivre. Laissez agir jusqu'à disparition de la mousse, puis rincez abondamment à l'eau claire.
- **Nettoyage du brûleur** : La poussière et les résidus de combustion obstruent souvent les injecteurs. Utilisez une brosse à poils souples et de l'air comprimé pour nettoyer la rampe de combustion supérieure

afin d'obtenir une flamme bleue et homogène.

- **Vérification de la valve à eau** : Située au-dessus, la membrane de la valve à eau s'use avec le temps. Si l'appareil ne déclenche plus la flamme lors de l'ouverture du robinet, cette membrane doit être remplacée.

Attention aux fuites de gaz : Lors du remontage, l'erreur la plus fréquente (et la plus dangereuse) consiste à négliger l'état des joints d'étanchéité du circuit de gaz et d'eau. Utilisez impérativement des joints neufs adaptés au gaz. Une fois l'appareil réinstallé, appliquez de l'eau savonneuse sur les raccords pour détecter d'éventuelles bulles d'air suspectes avant d'allumer la veilleuse.
